# Inspección y rehabilitación del *Túnel Hidráulico de Cerro Azul* (Ecuador)

El *Túnel de Cerro Azul* construido en 1977 con 6450 m de longitud y 22 m<sup>2</sup> de sección transversal, forma parte del trasvase Daule-Peripa. En 2007, el túnel sufrió un derrumbe en su parte central provocando una caverna de 1.300 m<sup>3</sup> sobre la bóveda del túnel. La reparación de emergencia en ese año no llegó a rellenar la caverna. En 2012 se consideró necesaria la reparación definitiva del túnel, para lo cual se siguió una metodología que es la que se describe en este artículo

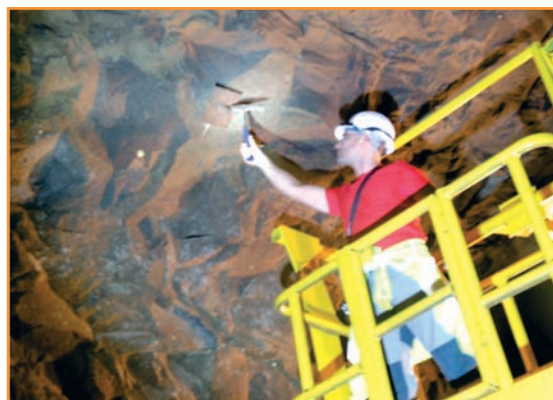
La inspección se realizó recorriendo a pie todo el trazado del túnel y accediendo a la bóveda mediante la plataforma montada sobre el camión; tal como se muestra en la **Foto 1**.

**[Foto 1].-** Inspección de la bóveda.

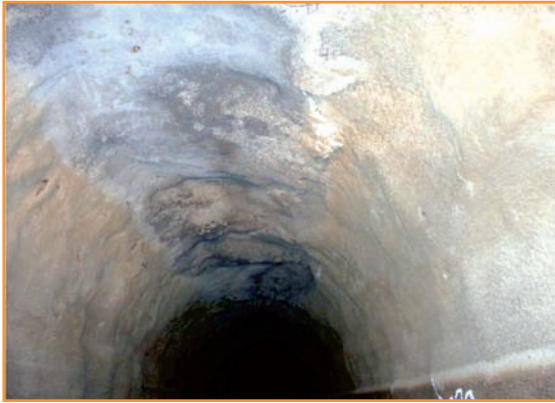
En la **Foto 2** se muestra un tramo del túnel con hormigón proyectado en el que se ha producido grietas; fenómeno que corresponde a la tipología de daños, II y; que es la más frecuente.

[Foto 2].- Rotura del sostenimiento.

TIPO	DESCRIPCIÓN	REPARACIÓN
I	Bulones corroídos	Reposición de bulones y proyección de hormigón proyectado
II	Grietas en el hormigón proyectado	Bulones y proyección de hormigón proyectado
III	Marcos metálicos sin hormigón proyectado	Proyección de hormigón proyectado
IV	Armadura corroída	Limpieza con chorro de arena, pintura epoxi y mortero de reparación
V	Entronques sin rellenar	Relleno y muro de hormigón
VI	Caverna	Reconstrucción del túnel y relleno

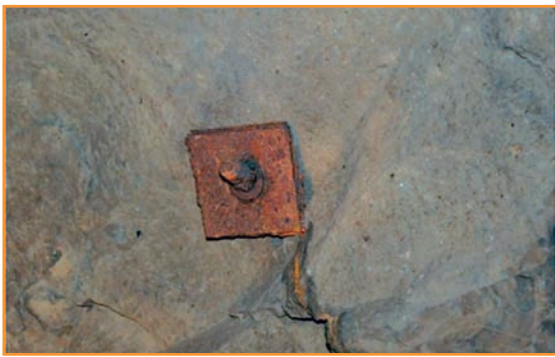
En cuanto a la segunda tipología de daños más frecuente, la I, en la **Foto 3** se muestra la vista de un bulón corroído.

[Foto 3].- Perno dañado por corrosión.

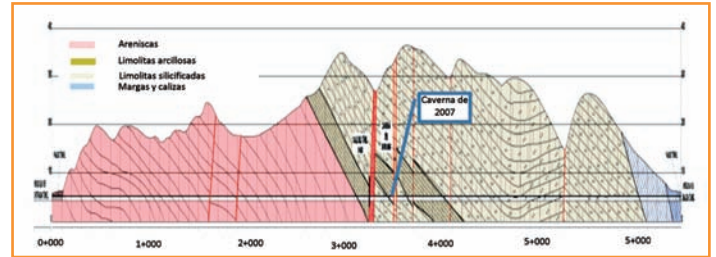
[Figura 2].- Perfil longitudinal del Túnel de Cerro Azul.

En la **Fig. 2** se muestra el perfil longitudinal del **Túnel de Cerro Azul**.

Las areniscas, que ocupan la mitad del túnel, están separadas de las limolitas por una gran falla y otra de menor entidad; entre las cuales está ubicada la caverna que se produjo en 2007.

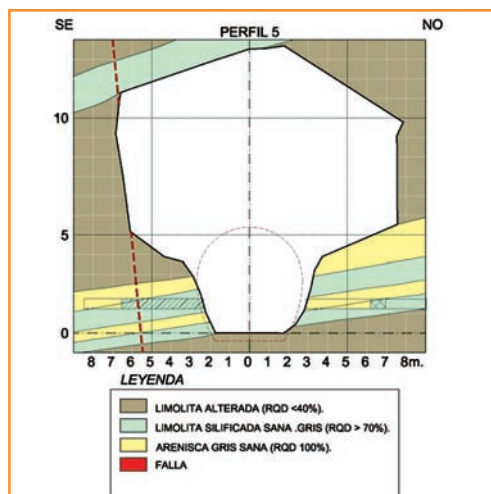
[Figura 3].- Sección transversal por el punto medio de la caverna.

En la **Fig. 3** se muestra la sección transversal, por el punto medio, de la caverna que se formó en el año 2007; que está situada prácticamente en el centro del túnel.

Esta caverna tiene una altura sobre la solera del túnel de 15,5 m y una anchura máxima de 15m. En la **Foto 4** se puede apreciar su aspecto; vista desde el hastial Este.

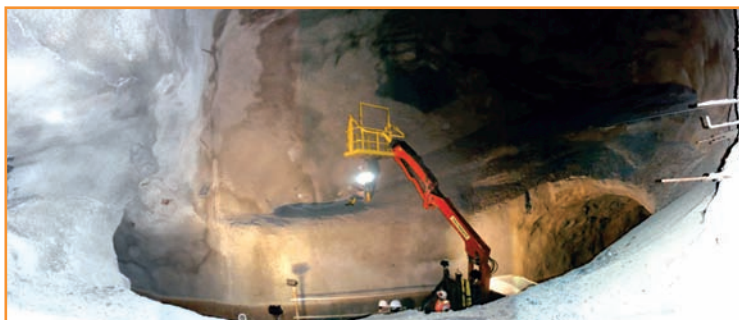
■ [Foto 4].- Caverna formada en 2007.

Para estabilizar la caverna y recuperar la forma del túnel se decidió reconstruir el tramo hundido de túnel construyendo un túnel artificial y rellenando el hueco de la caverna que quedaba sobre él.

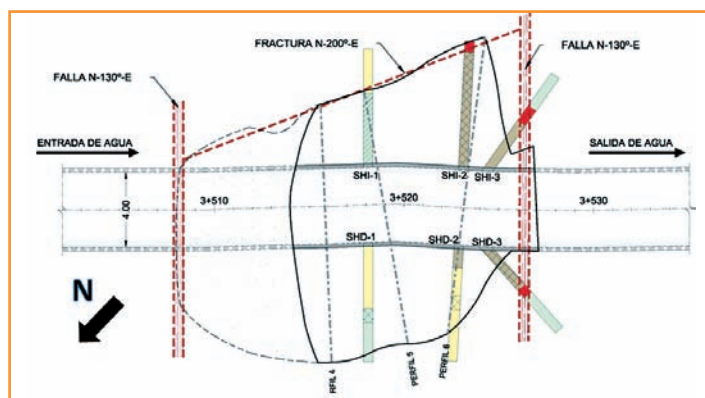
■ [Fig. 4].- Planta geológica-geotécnica de la caverna.

En la inspección realizada se comprobó que la geometría de la caverna estaba condicionada, en la dimensión Este-Oeste, por la presencia de dos fallas, de rumbo y buzamiento N-130-E y 80°S; que son transversales al trazado del túnel, y en el sentido del eje del túnel, por una fractura cuyo rumbo y buzamiento es, N-200-E 80°S. El techo de la caverna corresponde a un plano de estratificación. En la Fig. 4 se muestra la planta geológica-geotécnica de la caverna.

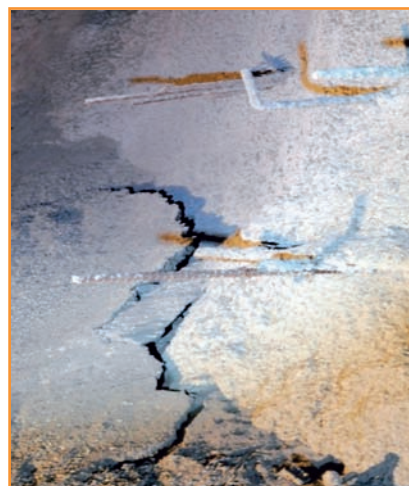
En la inspección realizada se comprobó que el hormigón proyectado colocado en la reparación de 2007 estaba agrietado; tal como se muestra en la Foto 5.

La existencia de estas grietas es una evidencia de que la caverna ha sufrido movimientos desde su reparación en 2007 hasta la fecha, movimientos que se pueden explicar por el fenómeno de *squeezing*; que se produce cuando los terrenos soportan una presión superior al 60% de su resistencia a compresión.

■ [Foto 5].- Grietas en el hormigón proyectado colocado en 2007.

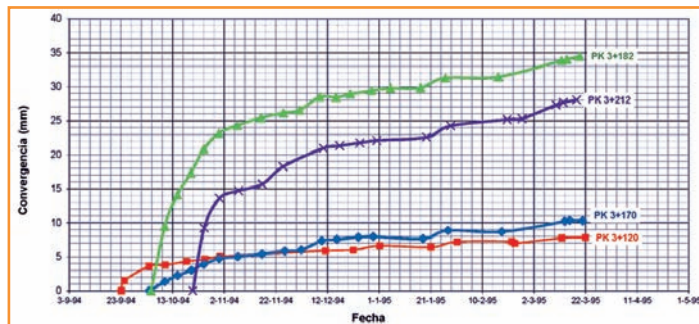
■ [Figura 5].- Evolución de las convergencias medidas entre 1994 y 1995 en las proximidades del tramo derrumbado.

Por ello se revisó con detalle la información contenida en el proyecto *as built* y se encontró que algunas estaciones de convergencia, colocadas en 1994, presentaban un claro fenómeno de *squeezing*; tal como se ilustra en la Fig. 5.

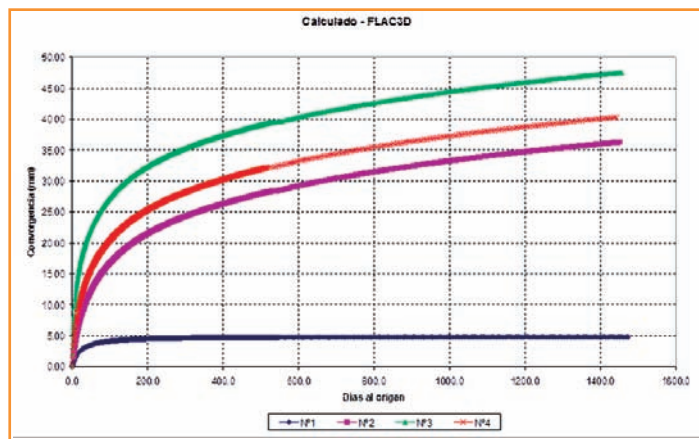
■ [Fig. 6].- Convergencias calculadas en la modalidad de fluencia.

Una vez realizada la simulación de la fluencia se obtuvieron las curvas de evolución de la convergencia, que se muestra en la Fig. 6.

Si se comparan las curvas de la Fig. 6 con las realmente medidas, que están representadas en la Fig. 5, se comprueba que la parte de las curvas que corresponde al fenómeno de fluencia tienen pendientes similares, en ambos casos. Esto confirma que el fenómeno de *squeezing* modelizado representa bien el comportamiento del tramo del túnel en el que se formó la caverna.

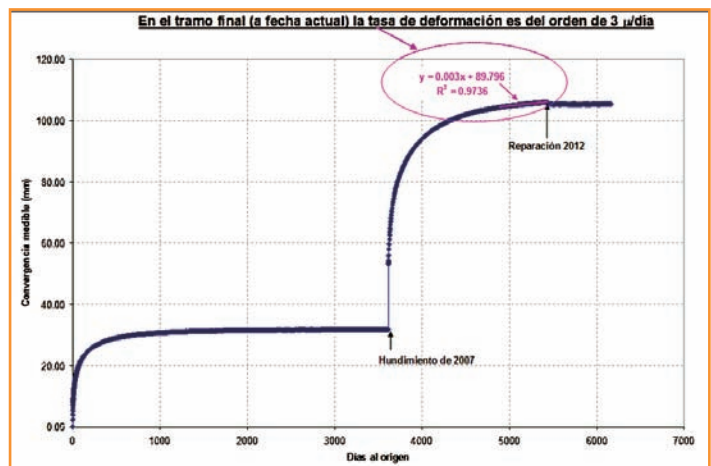
■ [Fig. 10].- Convergencia en el tramo de la caverna de 1995 a 2030.

Los resultados de la simulación del refuerzo del soporte diseñado han permitido obtener la curva de convergencia del túnel en la zona de la caverna; desde su construcción en 1995 hasta el año 2030, incluyendo el derrumbe de 2007 y la reparación definitiva del 2013. **Fig. 10**.

En ella se comprueba que, tras generarse el hundimiento en el año 2007 se produce instantáneamente un incremento de la convergencia, bastante importante y, a continuación, la velocidad de convergencia se va amortiguando para entrar en la fase de deformación a velocidad constante; que, en el año 2012, tiene una velocidad de unas 3 micras/día.

En esta figura también se aprecia el efecto de la reparación; pues tras realizarla las convergencias se paran drásticamente.
