# Inspección y rehabilitación del *Túnel Hidráulico de Cerro Azul* (Ecuador)

El *Túnel de Cerro Azul* construido en 1977 con 6450 m de longitud y 22 m<sup>2</sup> de sección transversal, forma parte del trasvase Daule-Peripa. En 2007, el túnel sufrió un derrumbe en su parte central provocando una caverna de 1.300 m<sup>3</sup> sobre la bóveda del túnel. La reparación de emergencia en ese año no llegó a rellenar la caverna. En 2012 se consideró necesaria la reparación definitiva del túnel, para lo cual se siguió una metodología que es la que se describe en este artículo

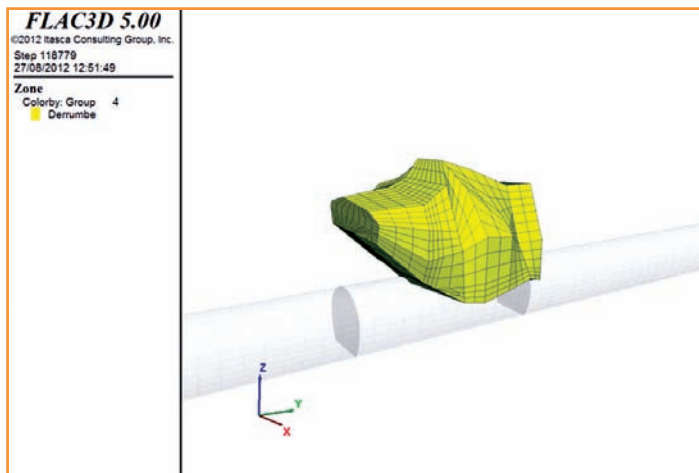
■ [Figura 7].- Volumen de la caverna modelizado.

Definida la solución se procedió a validarla mediante la resolución del modelo geomecánico tridimensional; que se muestra en la **Fig. 7**.

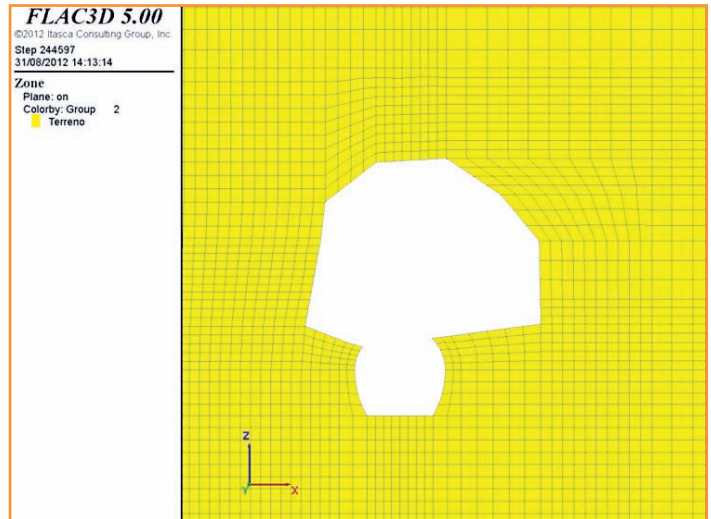
■ [Figura 8].- Sección transversal del modelo en el P.K.3+527.

En la **Fig. 8** se presenta la sección del modelo por la parte central de la caverna; que coincide bien con la mostrada en la **Fig. 3**.

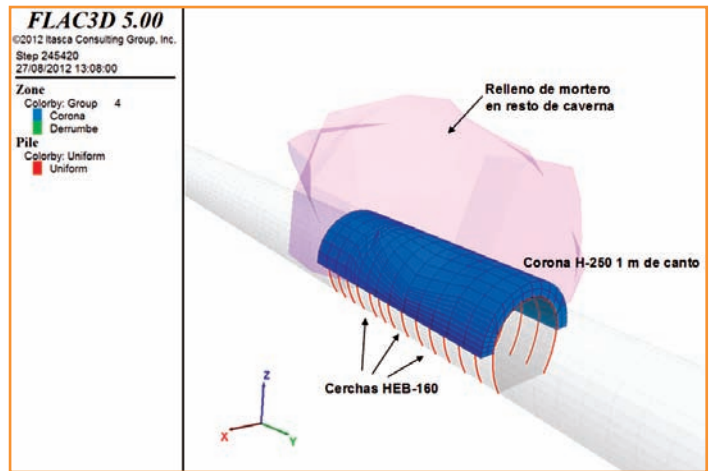
■ [Figura 9].- Elementos de sostenimiento modernizados.

En la **Fig. 9** se muestran los elementos de soporte simulados en el modelo; que están constituidos por:
